Prüfbericht
944-7109601/PK

Prüfung einer Sonderfußraste
nach Merkblatt für die Prüfung von
Sonderfußrastenanlagen

Prüfinstitut: **TÜV Kraftfahrt GmbH**
Fahrzeugtechnik (TVS)
Am grauen Stein
51106 Köln

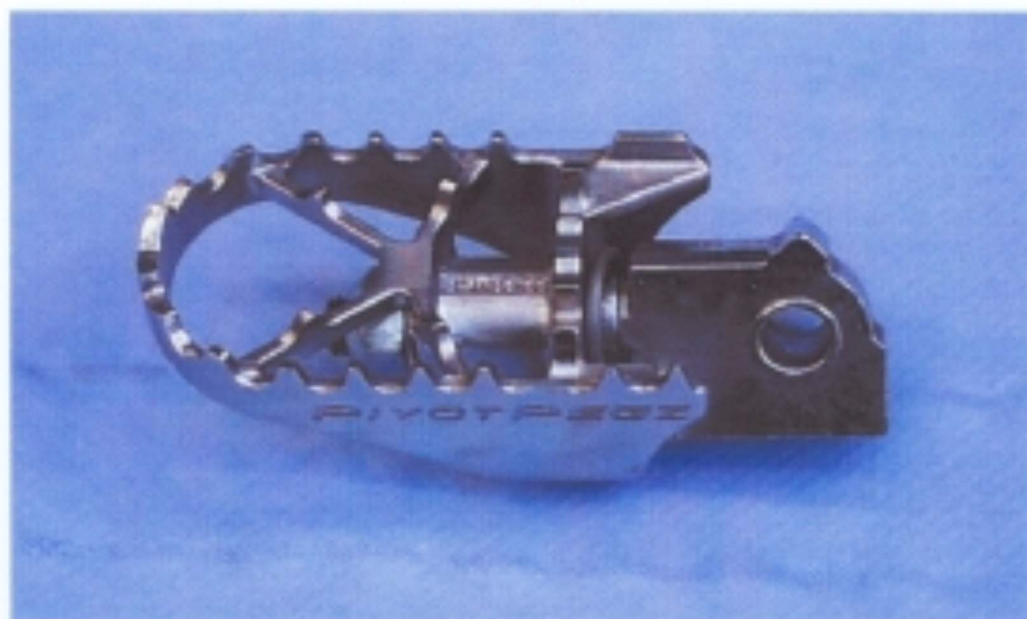
Ergebnis: **i.O.**
Bemerkung: Prüfmuster hat die Prüfungen ohne Beanstandung durchlaufen.
Fehlerbeschreibung: Keine Risse oder Verformungen bei Sichtprüfung aufgefallen.

Gegenstand der Prüfung ist ausschließlich die in Bild 1 gezeigte Sonderfussraste. Als Widerlager dient im Test eine Schweißkonstruktion. Die entsprechende Befestigung am Motorradrahmen ist nicht Gegenstand dieser Untersuchung.

Bild: Prüfmuster Fußraste

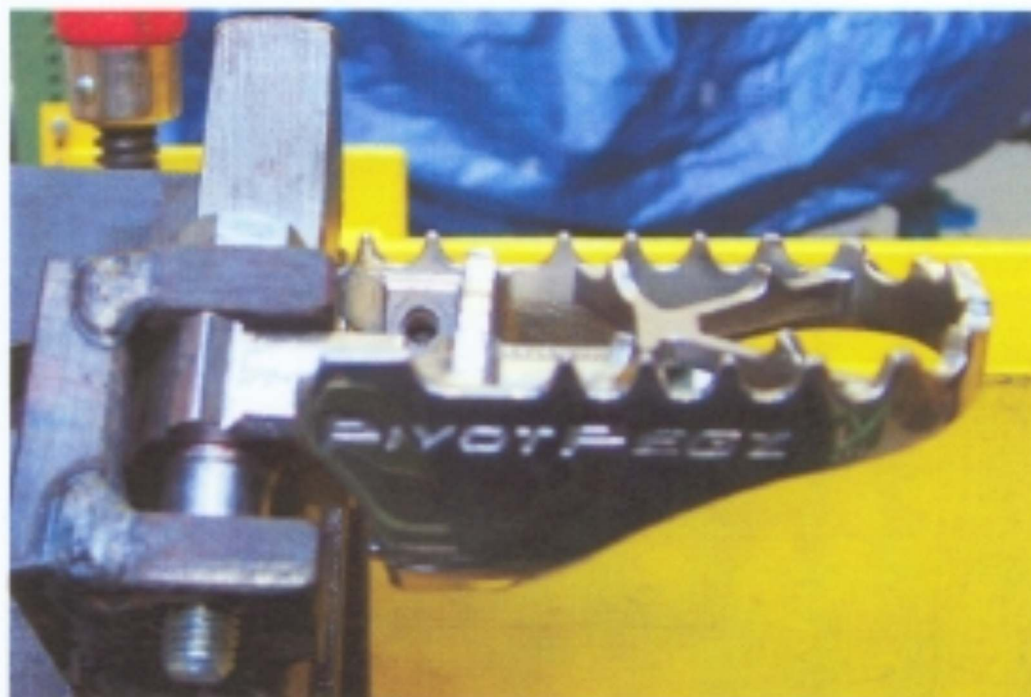
Bemerkung zum Aufbau: Die senkrechte Kräfteinleitung erfolgt 20 mm vom äußeren Ende der Fußraste.

Bild: Prüfaufbau mit Schweißkonstruktion
